Карл Йозеф Хайнеман

**ОЦЕНКА ПОВРЕЖДЕНИЙ  
ВНУТРЕННИХ САНИТАРНО-ТЕХНИЧЕСКИХ ТРУБОПРОВОДОВ  
(47 СЛУЧАЕВ ИЗ ПРАКТИКИ)**

Справочное пособие  
(сбор отдельных статей за 1998-2001гг. из германского журнала  
«Сантехническое и отопительное оборудование» )

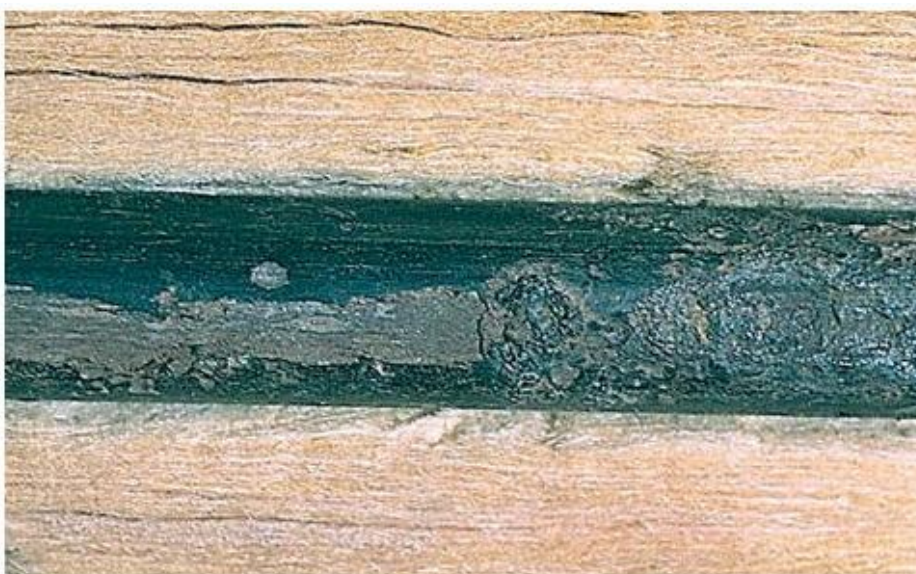
#### 4. Стальная труба по DIN 2440 Dy 15 мм.

Стальная труба системы отопления была проложена внутри порообразной теплоизоляции пола. Повреждение наблюдается в виде местной наружной коррозии за счет возникновения электролитического тока, возникающего из-за влажности бетонного пола, между трубой отопления – анодом и стальной арматурой, вмонтированной в бетон, – катодом.

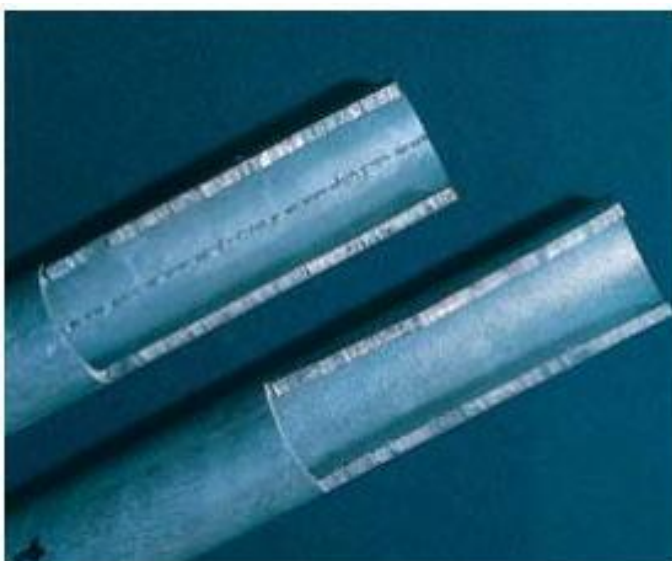
#### 5. Стальные оцинкованные трубы

На отрезке стальной оцинкованной трубы виден не удаленный сварочный грат. Участки с не удаленным сварочным гратом, как правило, подвержены коррозии при контакте с водой. Затруднено образование защитных пленок. Существует повышенная опасность сквозной коррозии.

Недавно стало известно о возможности образования коррозии в области сварного шва стальных оцинкованных электросварных труб. Дефекты выражаются в виде продольных по оси дыр, располагаемых вдоль электросварного шва. Наиболее подвержены коррозии трубы горячего водопровода, в особенности, циркуляционные трубопроводы. Коррозия начинает проявляться через 1-2 года эксплуатации.

Далее было установлено, что на коррозию такого типа влияет содержание серы в стали: чем оно ниже, тем меньше вероятность коррозии. Из опыта известно, что стойкостью по отношению к такой селективной коррозии обладают трубы Фреэ-Муна, заваренные кузнечно-прессовым способом и трубы, заваренные с помощью стыковой сварки, которые после сварки прокатываются на редуционно-растяжном прокатном стане и отжигаются; содержание серы в таких трубах не превышает 0,008%.

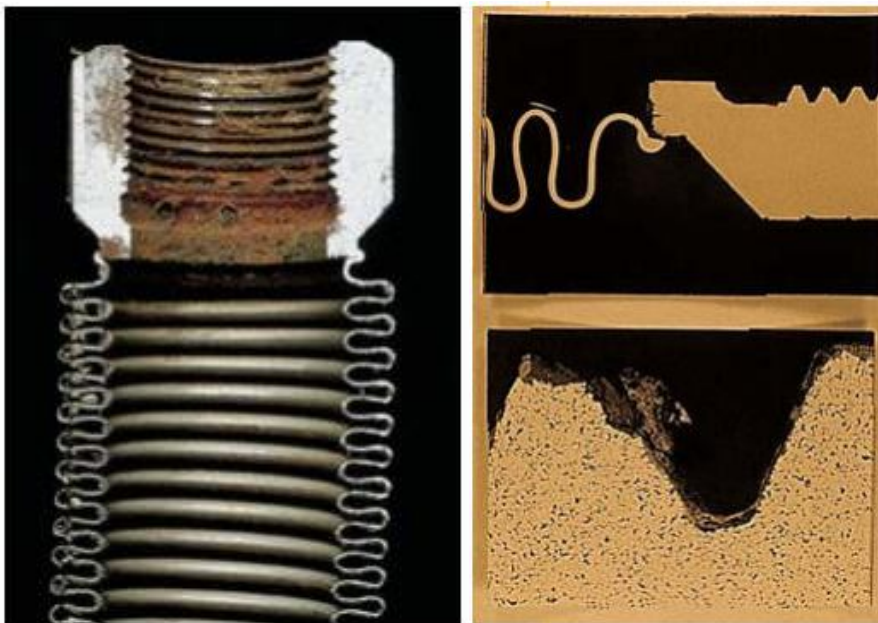
## 6. Компенсатор из нержавеющей стали Ду 25 мм

Наблюдается коррозия места спайки температурного компенсатора – сильфона из нержавеющей стали и резьбового соединителя из простой стали, видна селективная коррозия припоя на фазной границе между нержавеющей сталью и припоем. Коррозия произошла после многолетней эксплуатации компенсатора, установленного на питьевом трубопроводе.

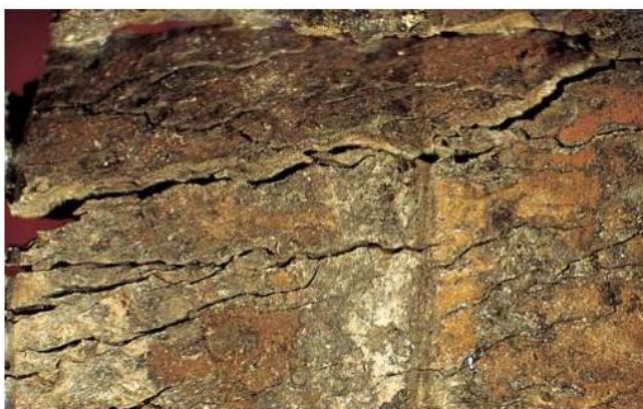
## 8. Труба из нержавеющей хромоникелевой стали Dy 50 мм

Наблюдается коррозионное растрескивание конденсатопровода на большом мясокомбинате. Трубопровод уложен на бетонном полу, в зоне повреждения видно намокание пола, которое произошло от попадания сточных вод канализационного трубопровода через не герметичную прокладку соединения.

Ввиду испарения сточной жидкости с поверхности конденсатопровода произошла концентрация сточного осадка и повышение содержания ионов хлористых соединений. Последствием этого вкупе с напряжением при растяжении трубы явилось коррозионное растрескивание трубопровода.

Массовая доля ионов хлористых соединений в изоляционно-уплотнительных материалах (прокладки, ленты и т.д.), применяемых для этих сталей, может максимально содержать 0,05%. Так как контрольный знак DVGW для уплотнительных материалов не обеспечивает такого показателя, необходимо заказывать прокладки без содержания хлоридов. В помещениях с хлорсодержащими парами или газами трубопроводы необходимо защитить от коррозии.

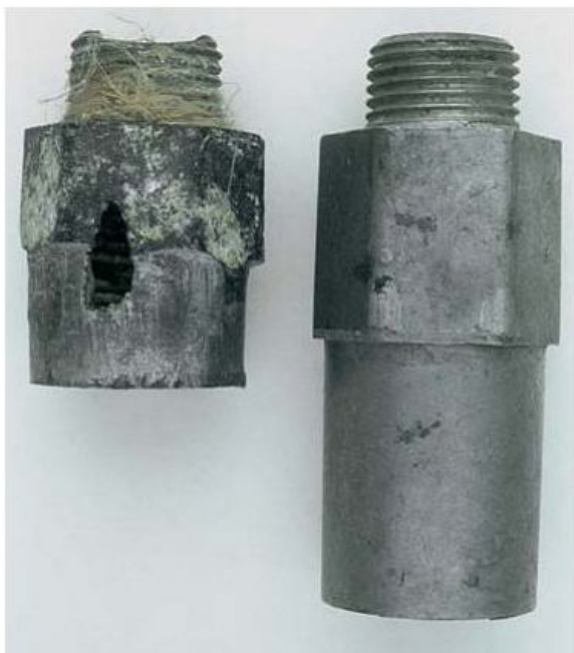
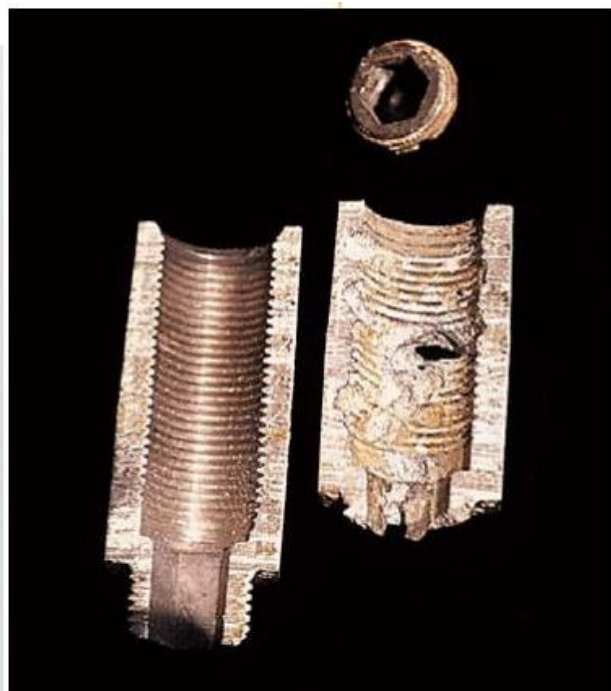
## 12. Переходники Ду 15 мм из алюминия

Наблюдается сквозная эрозионная коррозия переходников, отлитых под давлением из марганцево-кремниевое алюминия. Такие переходники, предложенные в качестве элементов системы питьевого водоснабжения плохо зарекомендовали себя, так как всего через несколько месяцев они были подвержены коррозии.

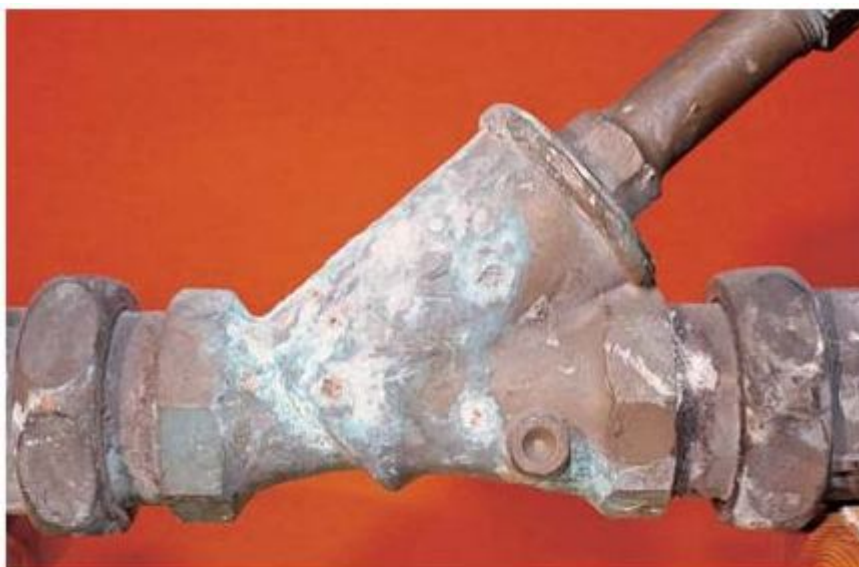
## 13. Латунный вентиль с наклонным шпинделем

Наблюдается обесцинкование материала вентиля, установленного в системе питьевого водоснабжения. Бело-голубоватые солеотложения на поверхности корпуса вентиля говорят о наличии негерметичных мест в стенках корпуса в результате селективной коррозии при обесцинковании.

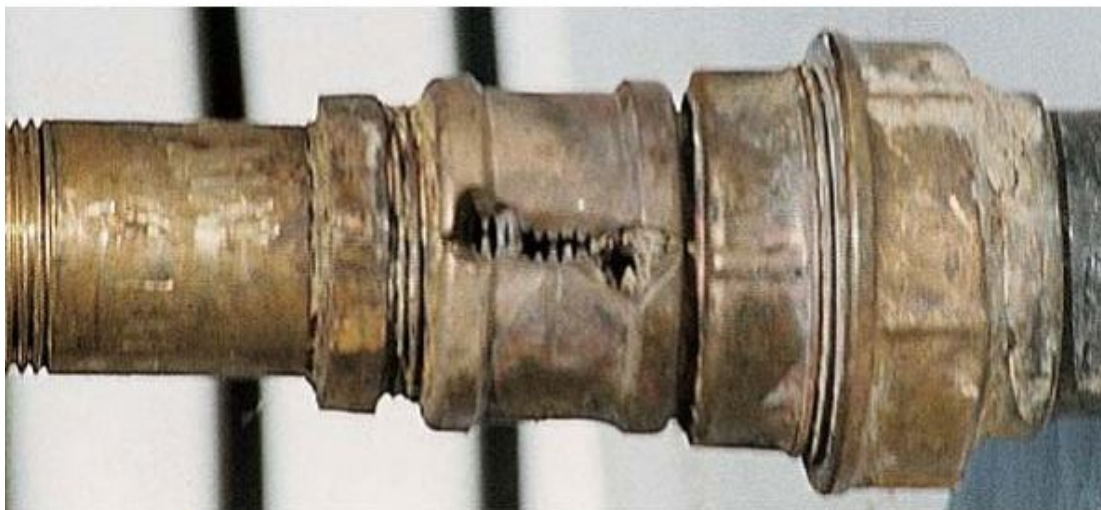
#### 19. Латунная резьбовая переходная муфта Ду 40 мм, соединяющая пластмассовую и металлическую трубы

Рассматривается соединительная деталь – муфта - наружного питьевого водопровода, уложенного в земле. Соединяемые детали имели наружную коническую резьбу и внутреннюю цилиндрическую, по которым происходила сборка. При осмотре муфты наблюдается сквозное отверстие больших размеров, вызванное следующими негативными факторами. Коррозионное растрескивание под напряжением из-за расширения цилиндрической резьбы при завинчивании в нее конической резьбы.

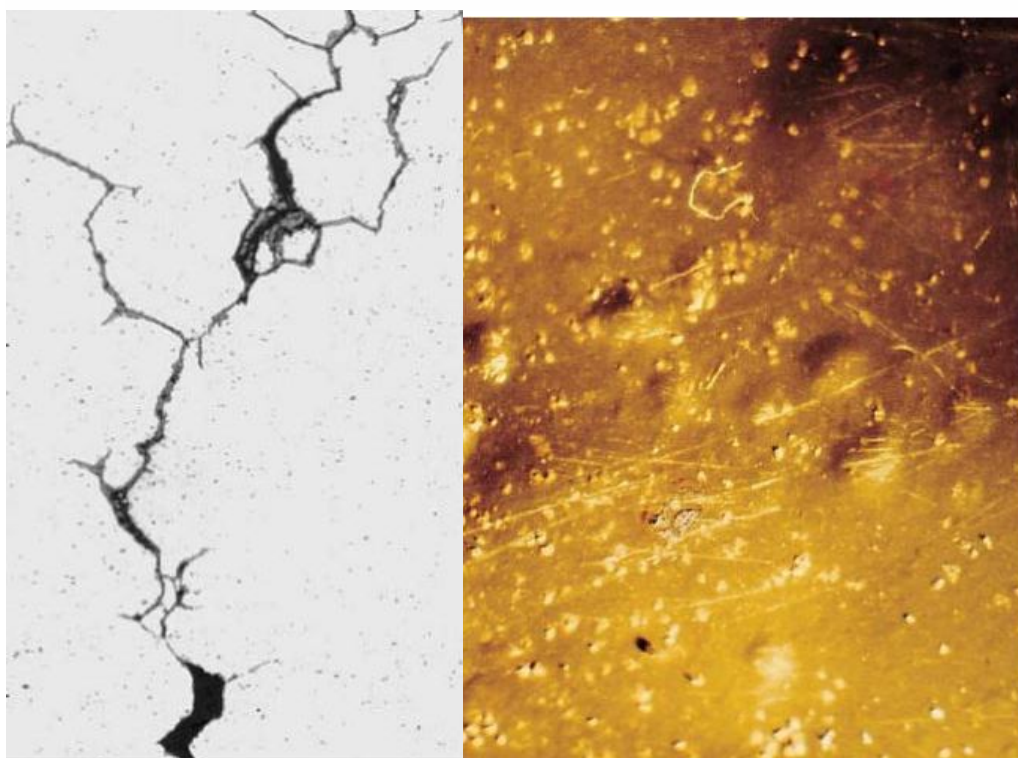
## 21. Латунный никелированный сифон для умывальника

Сифоны установлены в гостиничных номерах, не имевших своего туалета. Коленообразный сифон выполнен из тянутой латунной трубы и снаружи никелирован и хромирован. При осмотре сифона наблюдаются поперечные к оси трубы сквозные трещины, делающие трубу негерметичной. Исследование выяснило, что причиной разрушения является коррозия растрескиванием.

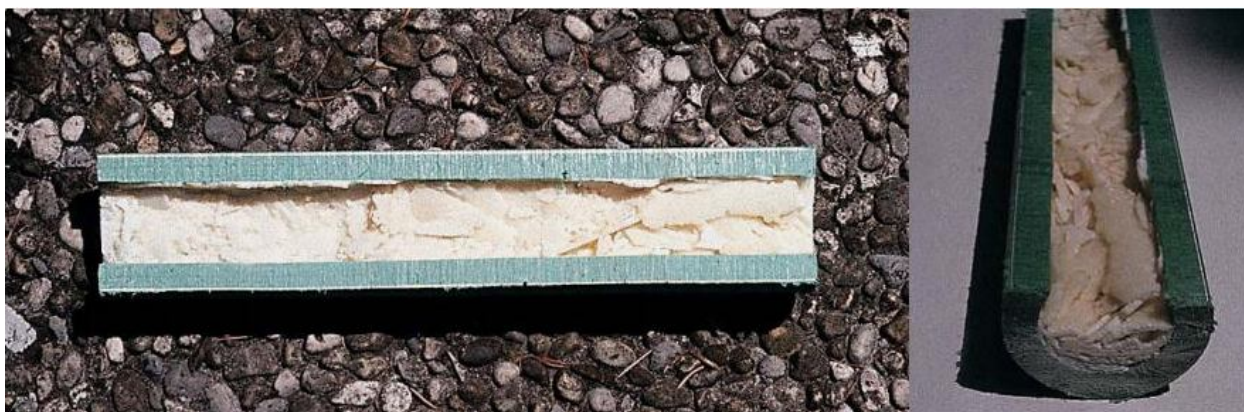
## 22. Пластмассовый трубопровод из полипропилена, тип 3 размером 50\*8,4 мм

Рассматриваются 3 узла, вырезанные из дефектного распределительного трубопровода, подававшего горячую воду от водонагревателя. На 1-м узле в виде продольно разрезанной пополам трубы видно сплошное по длине и всему поперечному сечению сланцевое известковое отложение толщиной до 3 мм. В 2-х других узлах, включающих трубу и фитинги (отводы 90°), соединенные раструбной сваркой, также проходное сечение заполнено отложениями. Известковые сланцы вырабатывались в полипропиленовом трубопроводе непосредственно после водонагревателя на протяжении около 2 м.

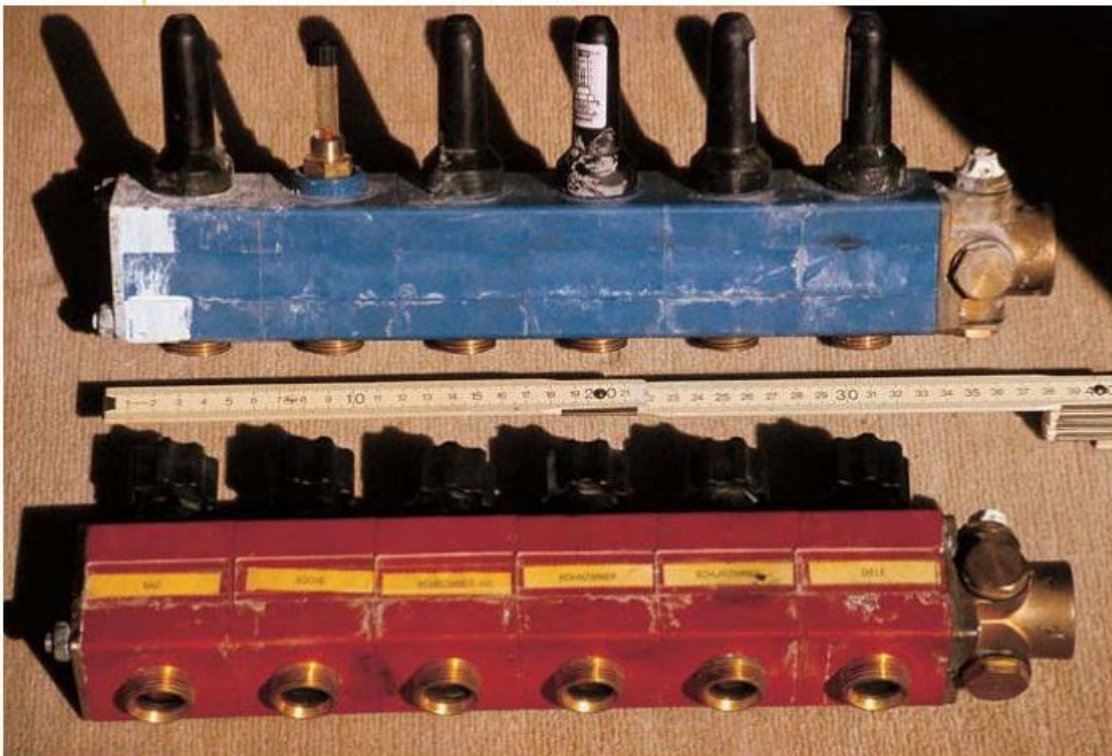
### 23. Поэтажный пластмассовый коллектор для подключения пластмассовых трубопроводов системы отопления

Подключения труб отопления к подающему и обратному коллекторам разгерметизировались уже через один отопительный сезон. Как в подающем коллекторе, так и в обратном, из мест подключения капала вода. Причиной являлась разгерметизация соединений; материал колец круглого сечения был неподходящим. Чтобы предотвратить возможные проблемы подключения при ослаблении зажатия и повторном обжатии трубопроводов, изготовитель коллекторов в письменном виде ссылается на следующее обстоятельство:

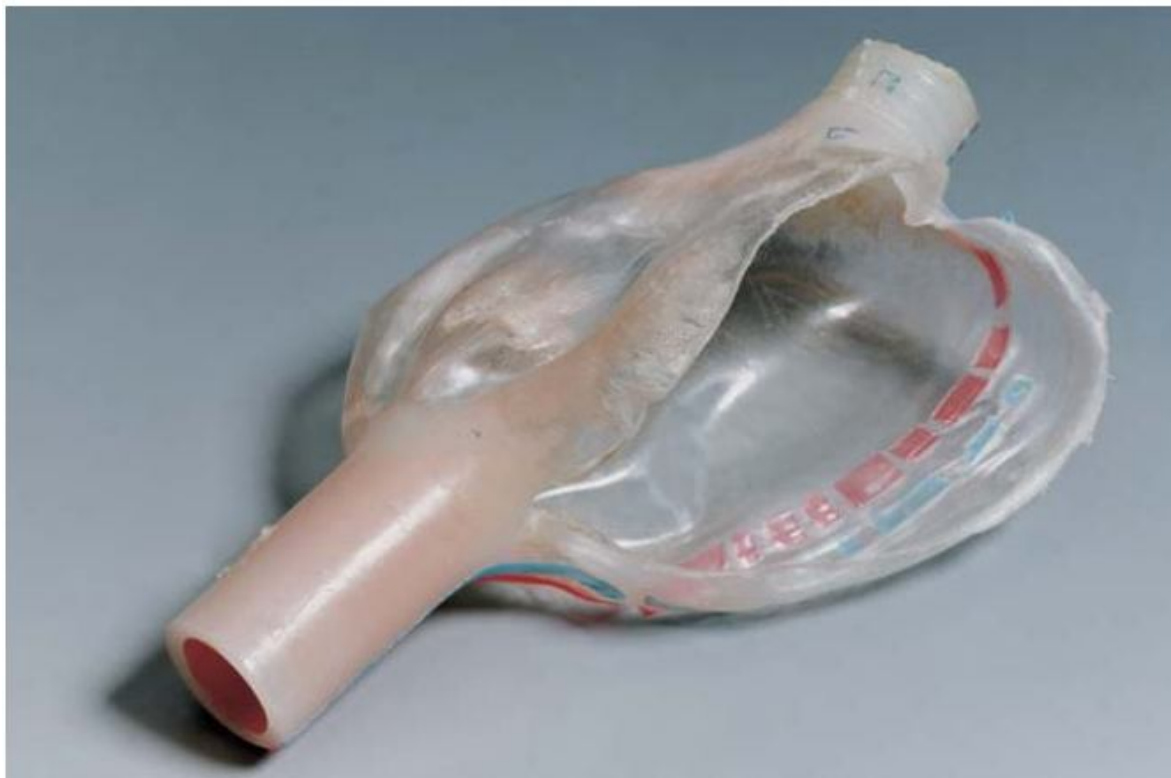
## 25. Труба из сшитого полиэтилена (СПЭ/РЕХ-а) Dнар 15 мм

Рассматривается труба системы, подающей горячую воду от теплообменника. Труба и источник тепла соответствовали действующим стандартам. Нарушений при проведении монтажа не было. Разрыв трубы привел к возникновению значительного ущерба.

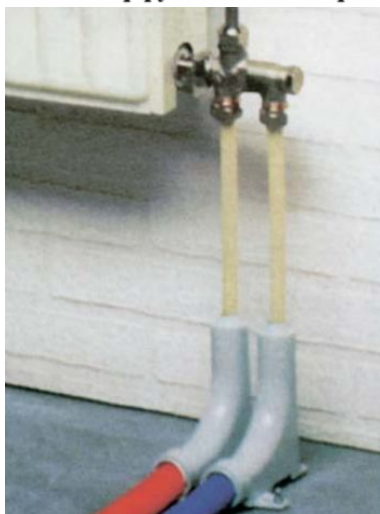
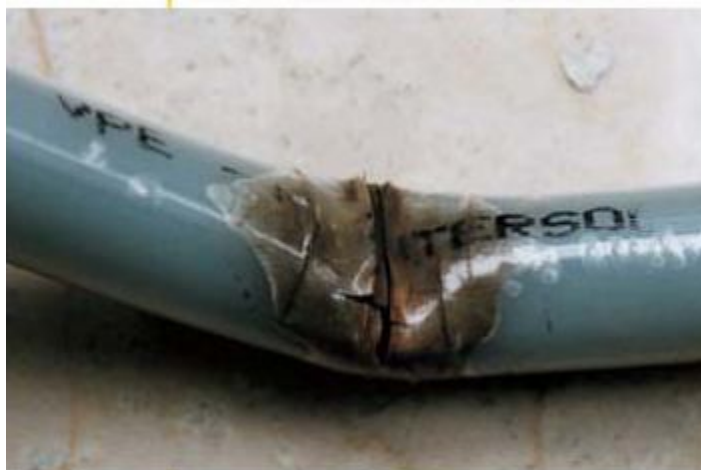
#### **26. Труба из сшитого полиэтилена (СПЭ/РЕХ-а) размером 14\*2мм с антидиффузионным барьером**

Рассматривается участок трубы системы радиаторного отопления, проложенной в строительной конструкции пола по типу «труба в трубе» (рабочая труба внутри защитной гофрированной полимерной трубы большего диаметра). Повреждение произошло в месте поворота трубы из горизонтального положения в вертикальное. Изгиб трубы при выходе ее из пола располагался в пластмассовом отводе 90°, далее труба снизу подсоединялась к радиатору.

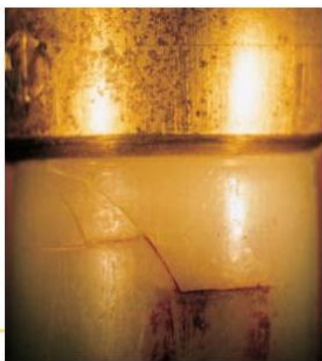
## 32. Трубы из сшитого полиэтилена (СПЭ) размером 14\*2 мм

Например по DIN 16892, у труб из СПЭ продольное максимально допустимое сжатие труб может составлять 3%. В трубопроводах, прокладываемых методом «труба в трубе» эти сжимающие усилия могут отрицательно отразиться, из-за жестко закрепленных элементов радиаторов и коллекторов, на соединениях с ними, а также на места поворота (изгиба) труб. Проектировщик обязан учитывать подобные продольные усилия сжатия и принимать конструктивные меры (промежуточную фиксацию) с тем, чтобы упомянутые места подключения находились без напряжений.

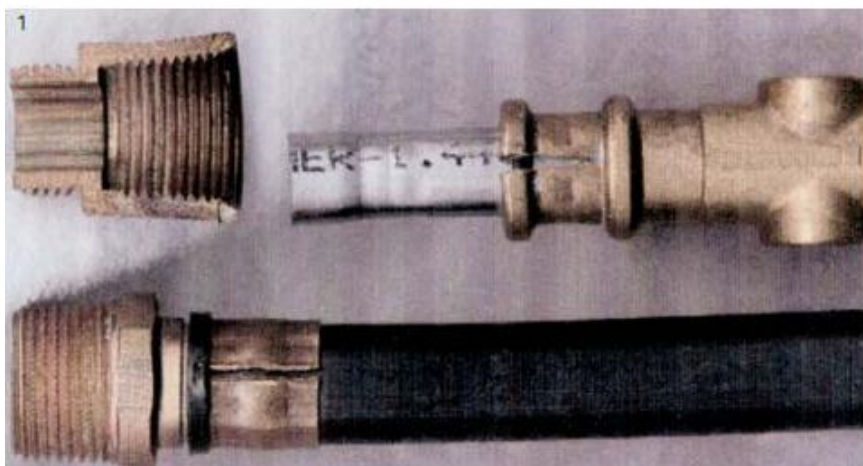
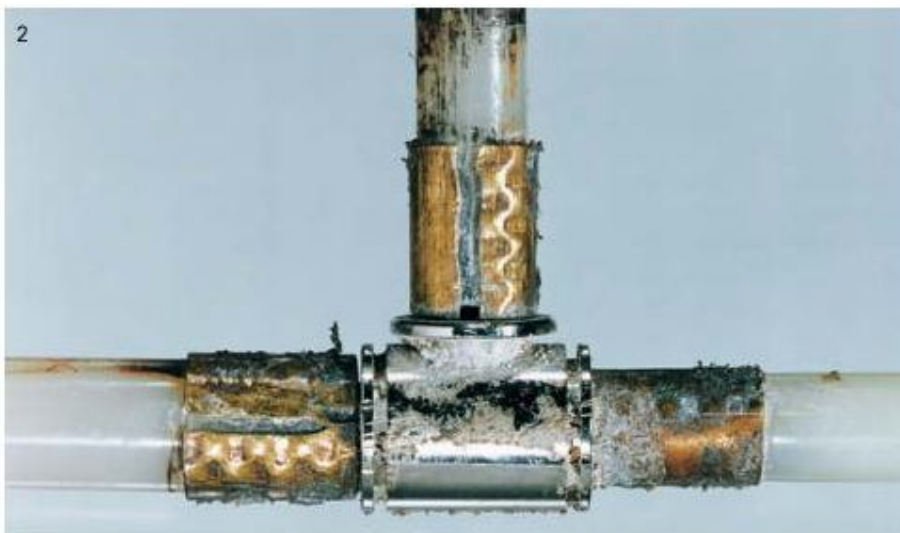
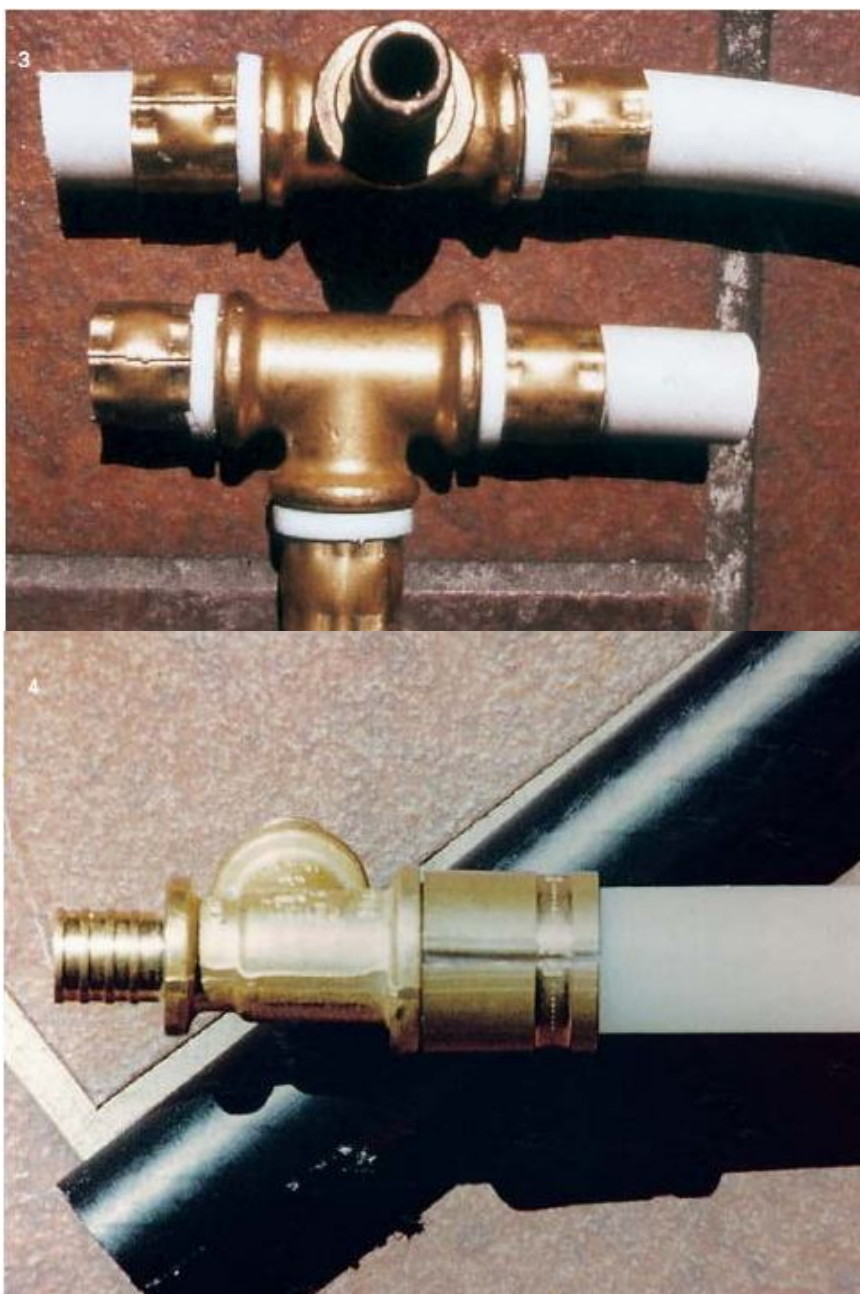
### 36. Соединительные детали из цветных металлов

Наблюдаемая при инспекции латунная обжимной гильза (составная деталь прессфитинга) в сочетании с трубой из нержавеющей стали при опрессовке была разрушена под воздействием разовой нагрузки. У соединительных деталей такого типа латунь подвергается более сильным деформациям. Поэтому детали нужно отжигать, чтобы они могли выдерживать напряжению при растяжении от механических усилий. Напряжения при растяжении в латуни не должны превышать 80 Н/мм<sup>2</sup> с целью обеспечения длительной прочности прессового обжатия.

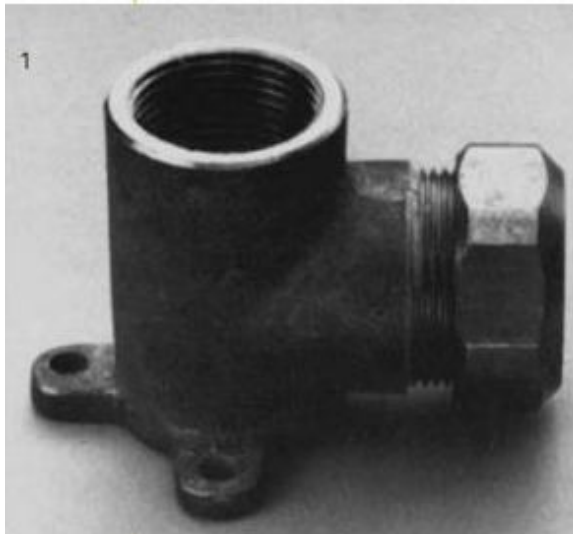
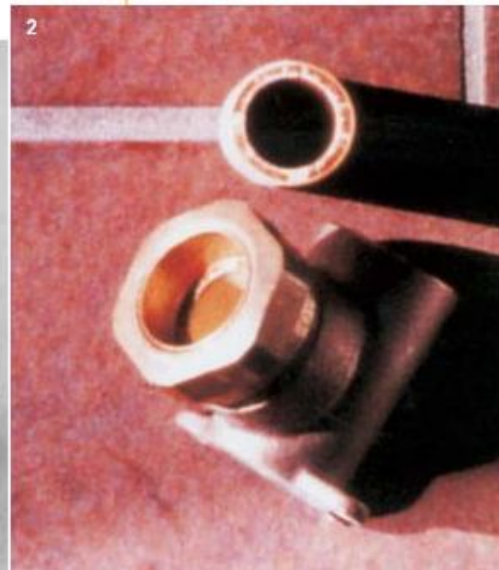
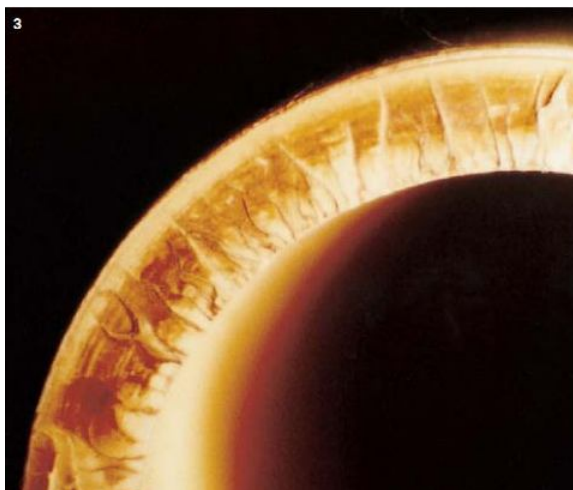
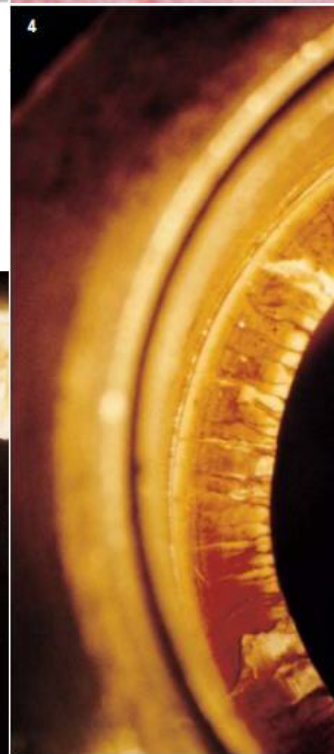
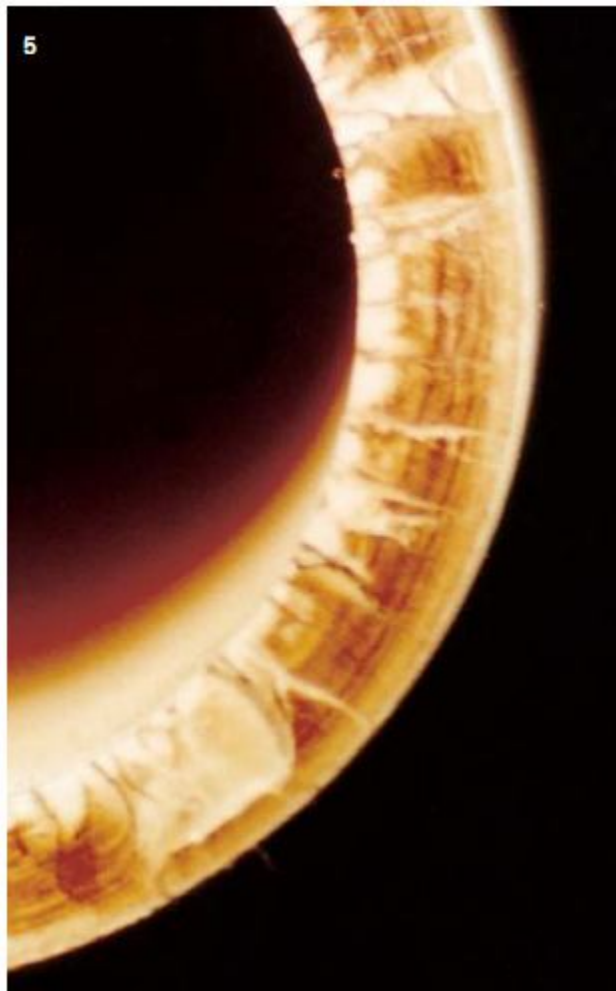
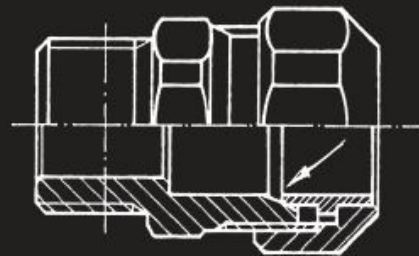
#### 41.Трубное резьбовое соединение с зажимным латунным кольцом

Конструкция соединения была проверена в Объединении DVGW согласно рабочему листу W 534 "Трубные соединения и соединители". В этом рабочем листе в п.8 "Размеры" содержится требование в том, что размеры и размерные допуски трубного соединения должны соответствовать трубе и ее размерным допускам таким образом, чтобы они оставались герметичными на длительный срок в случае возникновения эксплуатационных нагрузок.
