## Forschungsbericht

# Kanalreinigung

- Düsen, Drücke, Hochdruckstrahlen -

Bosseler, B.; Schlüter, M.  
Gelsenkirchen, Dezember 2004

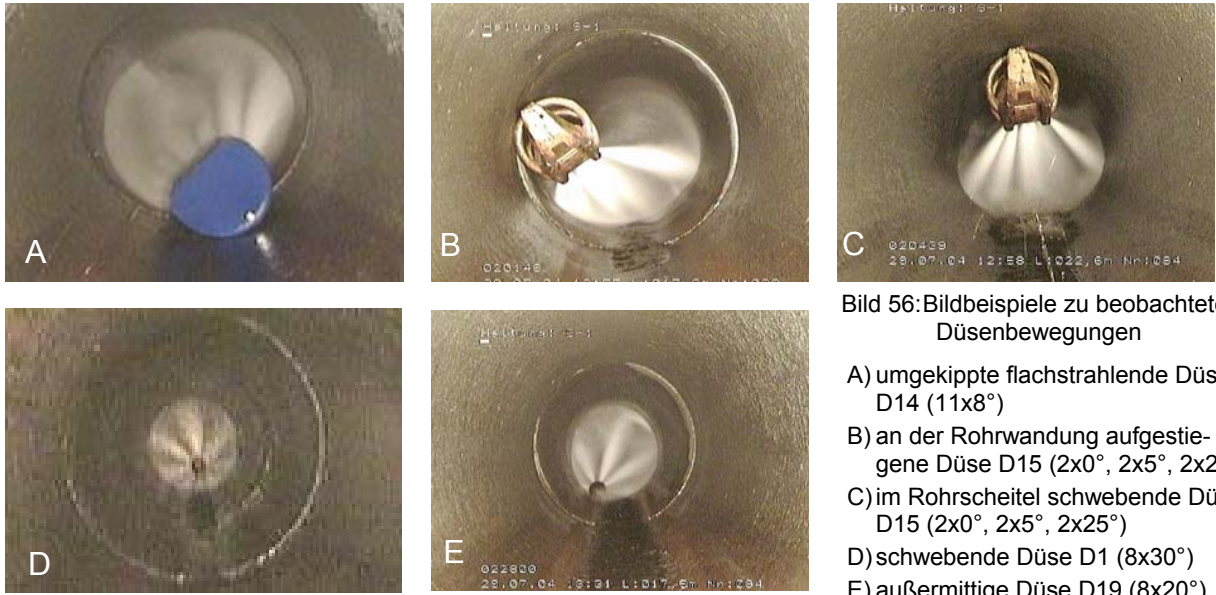
rundumstrahlende Düse	D1 (8x30°) 8 Düseneinsätze Winkel 30°	Die Düse positionierte sich bei dem Einlass- und Rückzugsvorgang nicht mittig in der Sohle.	Die Düse löste sich kurzzeitig ca. 10 cm von der Rohrsohle und senkte sich nach der Extrem-Beschleunigung auf die Sohle zurück (vgl. Bild 56 D).
	D19 (8x20°) 8 Düseneinsätze Winkel 20°	keine Auffälligkeiten	keine Auffälligkeiten
	D13 (4x40°, 3x70°) 7 Düseneinsätze Winkel 40°, 70°	keine Auffälligkeiten	keine Auffälligkeiten

<p>Bild 56: Bildbeispiele zu beobachteten Düsenbewegungen</p> <p>A) umgekippte flachstrahlende Düse D14 (11x8°)          B) an der Rohrwandung aufgestiegene Düse D15 (2x0°, 2x5°, 2x25°)          C) im Rohrscheitel schwebende Düse D15 (2x0°, 2x5°, 2x25°)          D) schwebende Düse D1 (8x30°)          E) außermittige Düse D19 (8x20°)</p>

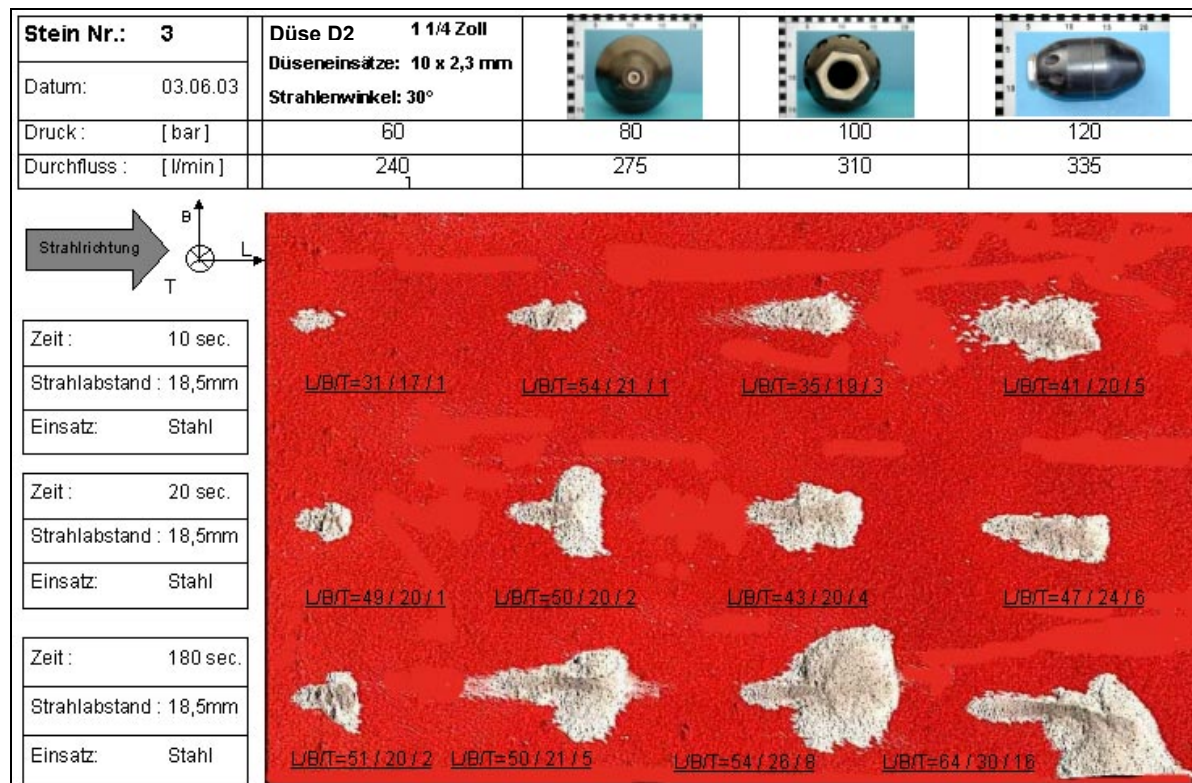
Bild 115: Erosion des HD-Strahls an Porenbeton, Beispiel Düse D2 bei 60 bis 120 bar und einer Einwirkzeit von 10, 20 und 180 Sekunden
