## Forschungsbericht

# Kanalreinigung

- Düsen, Drücke, Hochdruckstrahlen -

Bosseler, B.; Schlüter, M.  
Gelsenkirchen, Dezember 2004

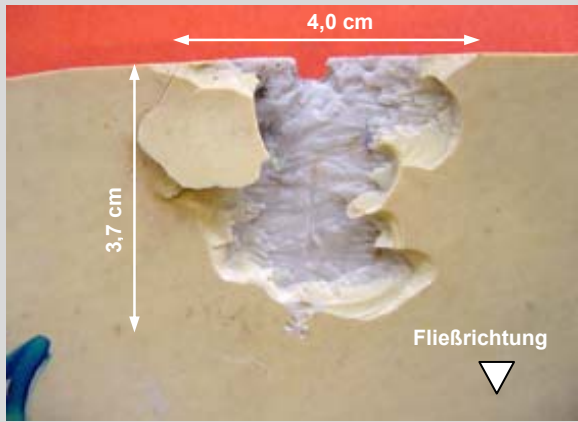
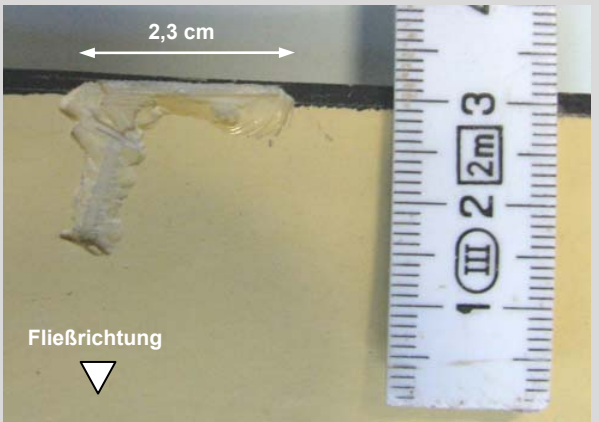
Im **Düsen-Strahlversuch mit HD-Einzelstrahl** zeigte sich Materialabtrag im Bereich der Rohrverbindung mit einer Fläche von ca. 10 cm<sup>2</sup>. Die maximale Abtragtiefe war jedoch im Vergleich zu den HD-Systemversuchen deutlich höher. An der Kante des Rohrspiegels wurde über die gesamte Wanddicke Material abgetragen (Bild 198).

Die **Düsen-Strahlversuche** mit **HD-Spüldüse** ergaben ähnliche Materialveränderungen wie bereits in den HD-Systemversuchen ohne Splittzugabe beobachtet, allerdings von kleinerer Fläche (Bild 199).

Bild 198: <b>Belastung:</b> 50 Zyklen - D20 (1x30°)		Bild 199: <b>Belastung:</b> 50 Zyklen (100bar) - D2 (5x20°, 5x30°)		
Prüfung	maßgeblicher Ort der Materialveränderung Schaft(S) /Verbindung (V)/ Abzweig (A)	beobachtete Häufigkeit	Größe des Abtrags	
			Fläche [cm²]	max. Tiefe [mm]
HD-Einzelstrahl-Prüfung	Verbindung	3 (V) von 3 (V)	< 15	< 6
HD-Spüldüsen-Prüfung	Verbindung	6 (V) von 7 (V)	< 15	< 2

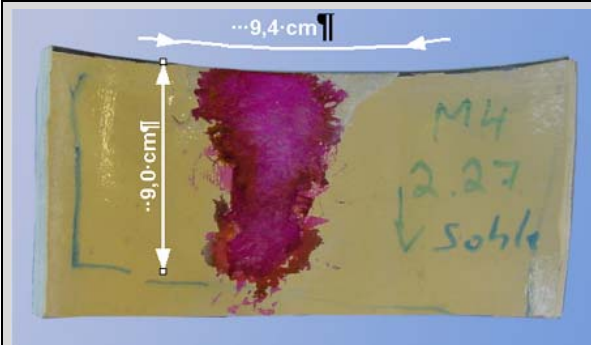
Bild 205: Haltung 2.27, Verbindung 4, (Rohrrinnenfläche)

mit deutlichem Materialabtrag aus dem Rohr herausgeschnitten und mit der Außenseite auf eine Dichtung gepresst, die an ein Kolbengefäß anschließt. Mit Hilfe einer Vakuumpumpe wurde in dem Kolben ein Unterdruck von 0,5 bar über eine Prüfzeit von 15 min aufgebracht. Zu Beginn der Prüfung wurde die beanspruchte Rohrrinnenfläche mit gefärbtem Wasser beträufelt. Befindet sich nach Abschluss der Prüfzeit kein Wasser im Kolbengefäß, bzw. auf der Außenseite des Rohrabschnittes, gilt das Prüfkriterium der Wasserundurchlässigkeit als erfüllt. In den drei Versuchen wurden die Prüfkriterien stets erfüllt und die Wasserundurchlässigkeit des Materials im Bereich der beanspruchten Rohrstellen bestätigt (vgl. Bild 205 und Bild 206).

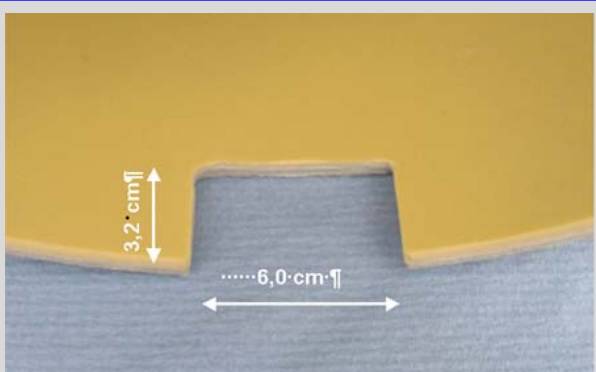
Konstruktionsbedingt ist zu erwarten, dass die Rohrverbindungen unabhängig von der Tiefe der Materialveränderung dicht bleiben, wenn diese Veränderungen ausschließlich im gekammerten Bereich der Überschiebkupplung liegen. Dies wurde durch eine ergänzende Dichtheitsprüfung (Muffenprüfung) an einer Rohrverbindung bestätigt, aus der zuvor ein Abschnitt von 3,2 cm x 6 cm (Rohrlänge x Umfang) Größe am Rohrende herausgeschnitten wurde (vgl. Bild 208). Die von diesem vollständigen „Materialabtrag“ betroffene Rohrverbindung wurde in Anlehnung an DIN EN 1610 [62] durch eine Wasserdruckprüfung mit einem Prüfdruck von 0,5 bar, d.h. mit 5 m Wassersäule, auf Dichtheit überprüft. Während der Prüfzeit trat kein Wasser an der Rohraußenseite oder im Verbindungsbereich aus.

Bild 208: Prüfstück mit Ausschnitt 3,2 cm x 6 cm am Rohrstoß

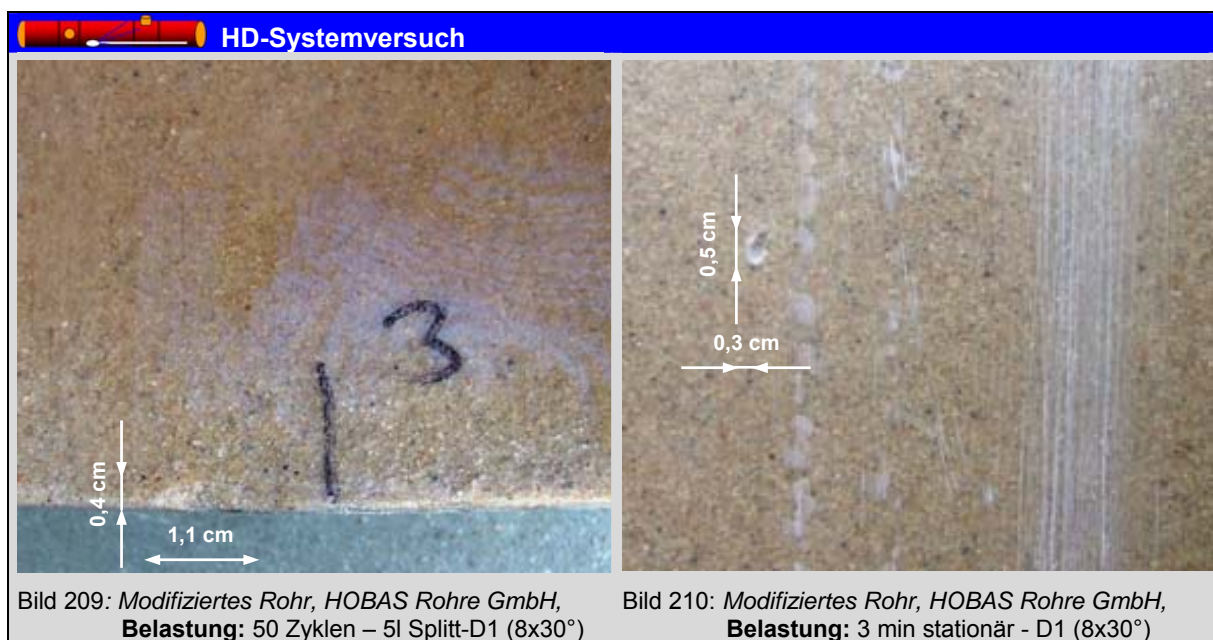
Im Gesamtblick der Ergebnisse wurden an den **modifizierten Rohren** an zwei von drei Rohrverbindungen punktförmiger Materialabtrag geringer Größe (ca. 4 x 11 mm) beobachtet (vgl. Bild 209). Der Materialabtrag reichte an der Kante des Rohrspiegels über die harzreiche Verschleißschicht hinaus. Es wurden jedoch keine Glasfasern freigelegt.

Ergänzend wurden an den modifizierten Rohren drei **stationäre Belastungen** über drei Minuten mit  $120 \pm 3$  bar an der stillstehenden Düse durchgeführt. In zwei Fällen wurden visuell keinerlei Veränderungen festgestellt. Die dritte stationäre Belastung führte in der Rohrsohle zu einem Materialabtrag von ca. 5 mm Länge (in Rohrachse) und ca. 3 mm Breite. Die Abtragtiefe betrug maximal ca. 1 mm und lag im Grenzbereich der harzreichen Innenschicht. Freiliegende Fasern waren nicht feststellbar (vgl. Bild 210).

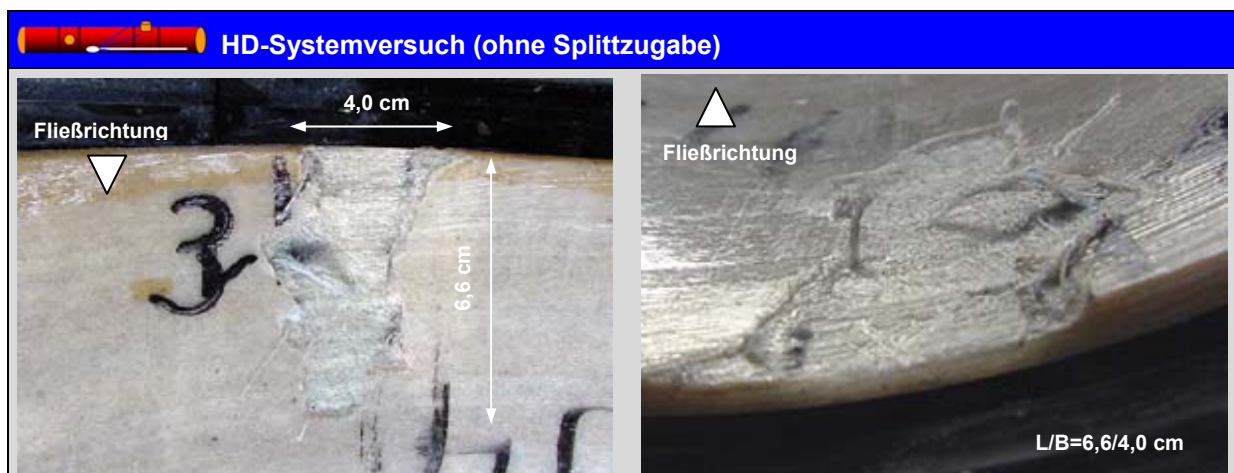
Bild 215: **Belastung:** 50 Zyklen- kein Splitt- Düse D1 (8 \* 30°), rechts vergrößert dargestellt

**Bemerkung:** Nach den Prüfbelastungen wurden durch Materialabtrag Textilglas-Fasern freigelegt

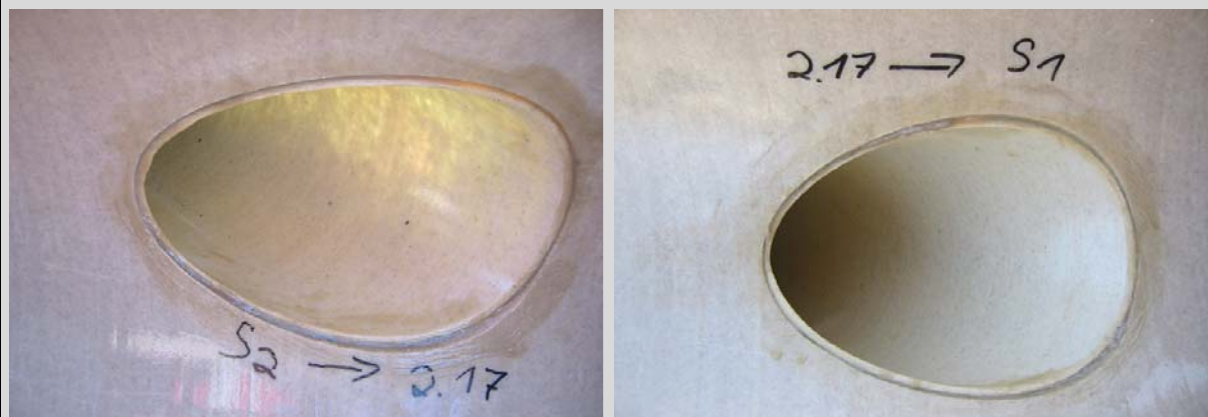
Zur Bestätigung bzw. Relativierung des in Abschnitt 5.4.5.1 beobachteten Materialverhaltens an einem anderen Produkt der gleichen Werkstoffgruppe wurden mit dem hier eingesetzten Produkt insgesamt zwei Wiederholungsversuche als **HD-Systemversuch ohne Splittzugabe** durchgeführt. Im Gesamtblick beider Versuche wurde an 3 von 6 Rohrverbindungen kleinflächiger Materialabtrag im Bereich des Rohrspiegels, der dem Düsenstrahl zugewandt ist, festgestellt. Die Abtragsflächen haben eine Größe von ca. 3 bis 25 cm<sup>2</sup> und eine maximale Tiefe von 2,0 mm. Die harzreiche Innenschicht ist dabei stellenweise abgetragen, so dass Fasern der Tragschicht freiliegen (vgl. Bild 215). An der Oberfläche der Abzweige waren keine Materialveränderung optisch feststellbar (vgl. Bild 216 und Bild 217).

Bild 216: **Belastung:** 50 Zyklen-kein Splitt-D1 (8x30°)

Bild 217: **Belastung:** 50 Zyklen-keinSplitt-D1 (8x30°)

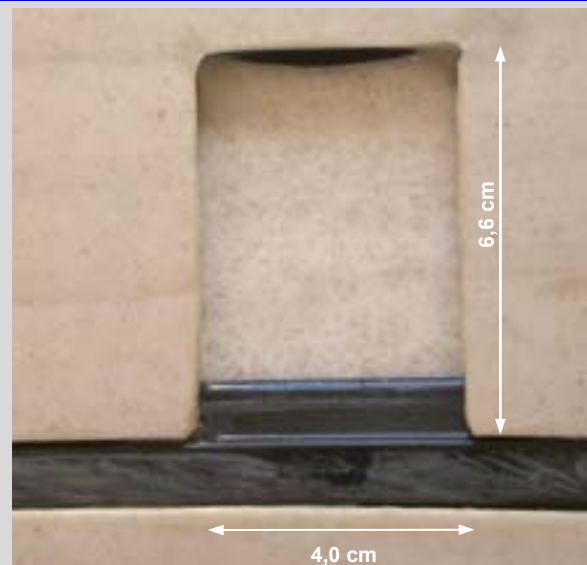
Konstruktionsbedingt ist zu erwarten, dass die Rohrverbindungen unabhängig von der Tiefe der Materialveränderung dicht bleiben, wenn diese Veränderungen ausschließlich im Überdeckungsbereich der Überschiebkupplung liegen. Dies wurde durch eine ergänzende Dichtheitsprüfung (Muffenprüfung) an einer Rohrverbindung bestätigt, aus der zuvor ein Abschnitt von 4,0 x 6,6 cm Größe im Überdeckungsbereich der Überschiebkupplung herausgeschnitten wurde (vgl. Bild 229). Die von diesem Materialabtrag betroffene Rohrverbindung wurde in Anlehnung an DIN EN 1610 [62] durch eine Wasserdruckprüfung mit einem Prüfdruck von 0,5 bar, d.h. mit 5 m Wassersäule, auf Dichtheit überprüft. Während der Prüfzeit trat kein Wasser an der Rohraußenseite oder im Verbindungsbereich aus. In den vorliegenden HD-Belastungsversuchen wurden in keinem Fall Abtragsflächen an den Rohrverbindungen festgestellt, die das hier angesetzte Maß von 4,0 x 6,6 cm überschritten.

Bild 229: Prüfstück mit Ausschnitt am Rohrstoß

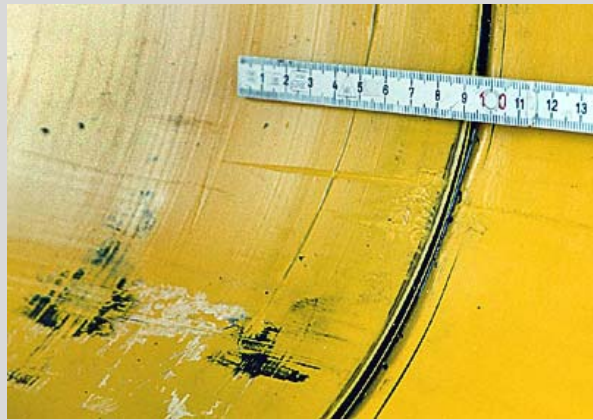
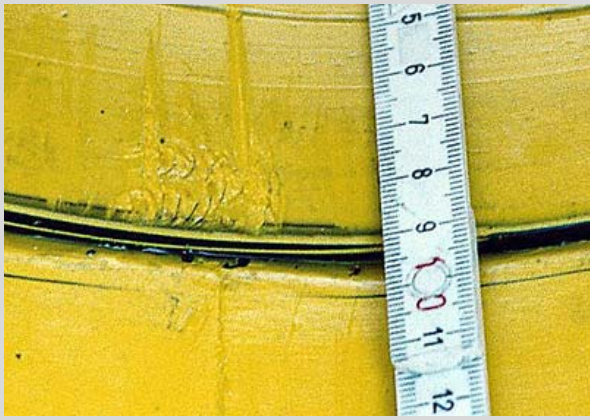
Im Rahmen der HD-Systemversuche **ohne Splittzugabe** wurden Materialveränderungen optisch festgestellt. In einzelnen Fällen war Material der gelben Innenschicht geringfügig abgetragen bzw. auch aufgeschoben worden (vgl. Bild 254 und Bild 255).

Bild 254: <b>Belastung:</b> 50 Zyklen - kein Splitt - D1 (8x30°)		Bild 255: <b>Belastung:</b> 50 Zyklen - kein Splitt - D1 (8x30°)		
Prüfung	maßgeblicher Ort der Materialveränderung	Größe des Abtrags		beobachtete Häufigkeit
	Schaft/Verbindung/ Abzweig	Fläche [cm <sup>2</sup> ]/	max. Tiefe [mm]	
HD-Systemversuch	Schaft/Verbindung	< 30	1	in Einzelfällen
<b>*Bemerkung:</b> ---

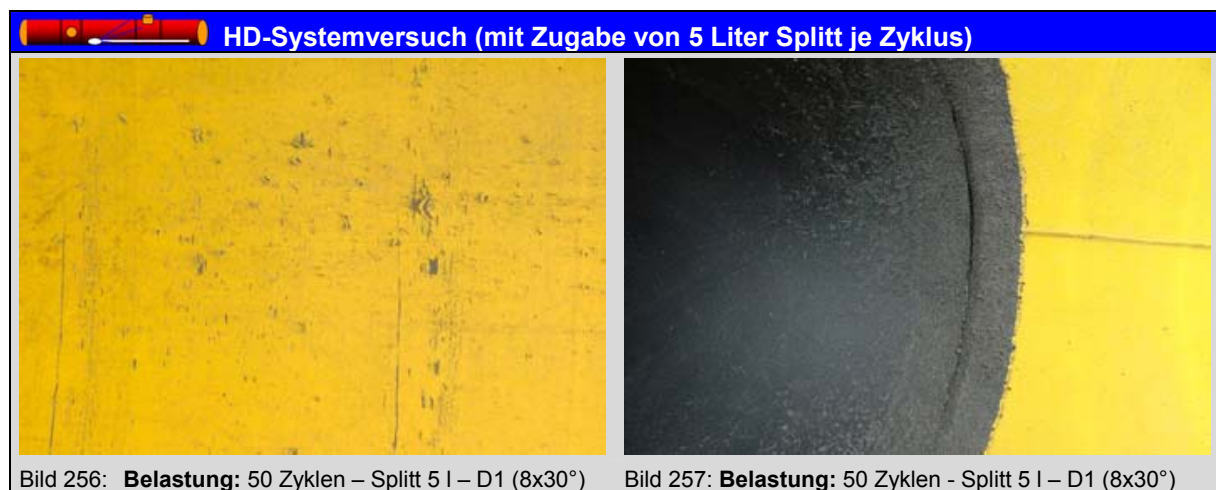
Nach der Prüfbelastung im Rahmen eines HD-Systemversuchs mit Zugabe von **5 Liter Splitt** je Reinigungszyklus wurden im TV-Inspektionsvideo Materialveränderungen festgestellt. In einzelnen Fällen war Material der gelben Innenschicht geringfügig abgetragen bzw. auch aufgeschoben worden. In Folge der Splittzugabe traten darüber hinaus an Rohrschaft und Abzweig oberflächliche Materialveränderungen (Aufrauung) an der gelben Innenbeschichtung auf (vgl. Bild 256 und Bild 257).
