Карл Йозеф Хайнеман

**ОЦЕНКА ПОВРЕЖДЕНИЙ  
ВНУТРЕННИХ САНИТАРНО-ТЕХНИЧЕСКИХ ТРУБОПРОВОДОВ  
(47 СЛУЧАЕВ ИЗ ПРАКТИКИ)**

Справочное пособие  
(сбор отдельных статей за 1998-2001гг. из германского журнала  
«Сантехническое и отопительное оборудование» )

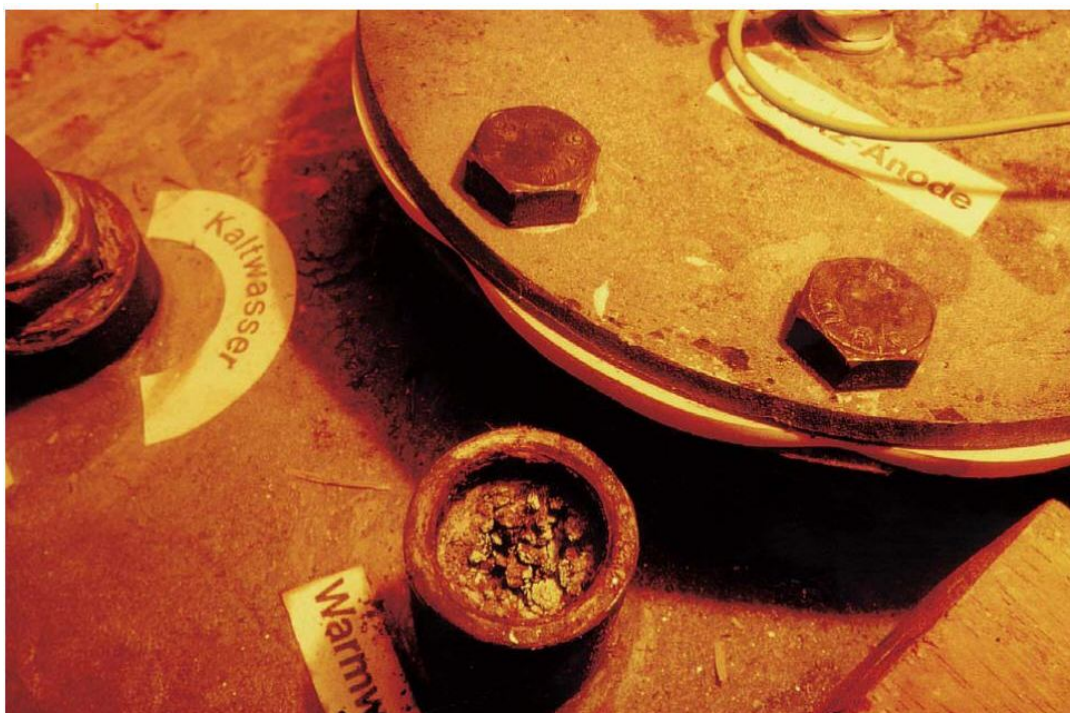
#### **14. Заращение проходного сечения трубопровода в местах отбора горячей воды от водонагревателя**

Заращение проходного сечения наблюдается в фитингах в точках отбора горячей воды от водонагревательных устройств с защитными магниевыми анодами. Наросты появились уже через 1-2 года эксплуатации. Фитинг после 11-ти летней эксплуатации почти полностью закупорен отложениями карбоната кальция. Подача воды была существенно уменьшена. Почти во всех случаях фирмы, занимавшиеся монтажом системы, целыми днями искали причину снижения расхода воды.

Примечательно, что если по тракту движения воды были установлены трубы или изделия из меди и ее сплавов, то на отложениях появлялся медный налет; ионы меди при гальваническом взаимодействии с другими материалами труб и деталей нагревательного оборудования переходили в транспортируемую воду, а затем оседали на отложениях, придавая им краснокоричневую окраску.

Черноокрашенные отложения свидетельствуют о наличии сульфата железа. Защита от зарастаний может быть выполнена только изготовителем водонагревательного оборудования путем конструктивных элементов например в виде установки пластмассовых фитингов или фитингов из нержавеющей стали.

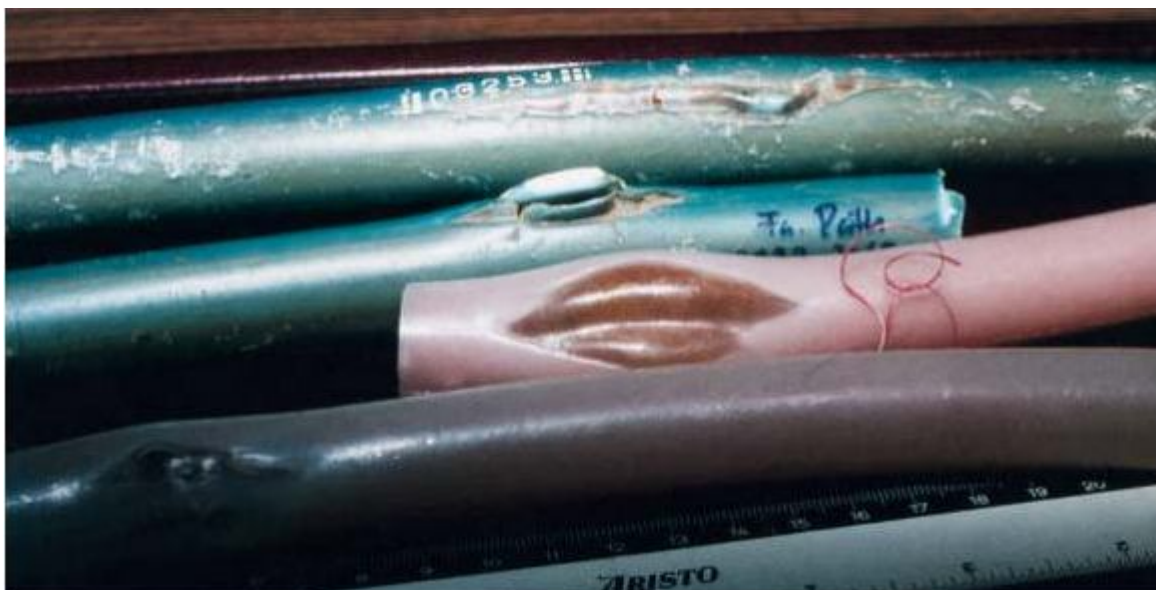
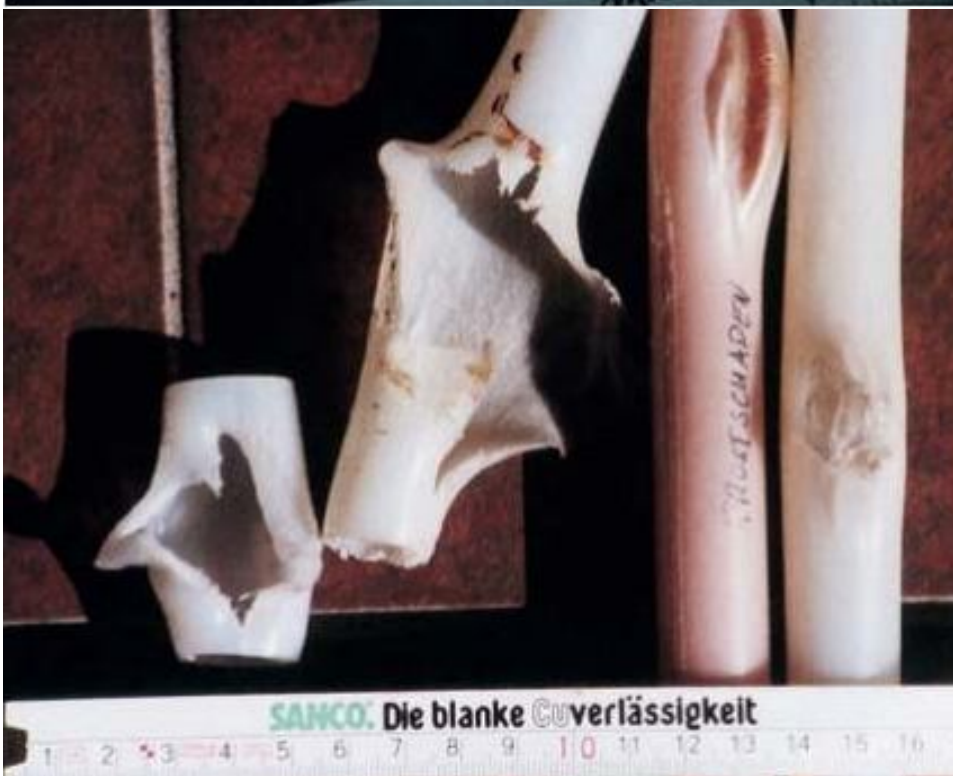
## 28. Трубы из сшитого полиэтилена (СПЭ) Dнар 12-20 мм

Рассматриваются образцы труб, подвергшиеся отрицательным температурам, а также совокупной нагрузке: высокой температуры и высокого давления. При обоих типах нагрузки наблюдается разрыв стенки трубы.

В случае возникновения возможного повышения давления и температуры следует учитывать все известные и ожидаемые эксплуатационные условия, даже те, которые не брались в расчет. Например, неправильное обслуживание, отключение холодной воды, засорение трубопроводов, отказ насоса, сбой в работе системы защиты от перепадов давления.

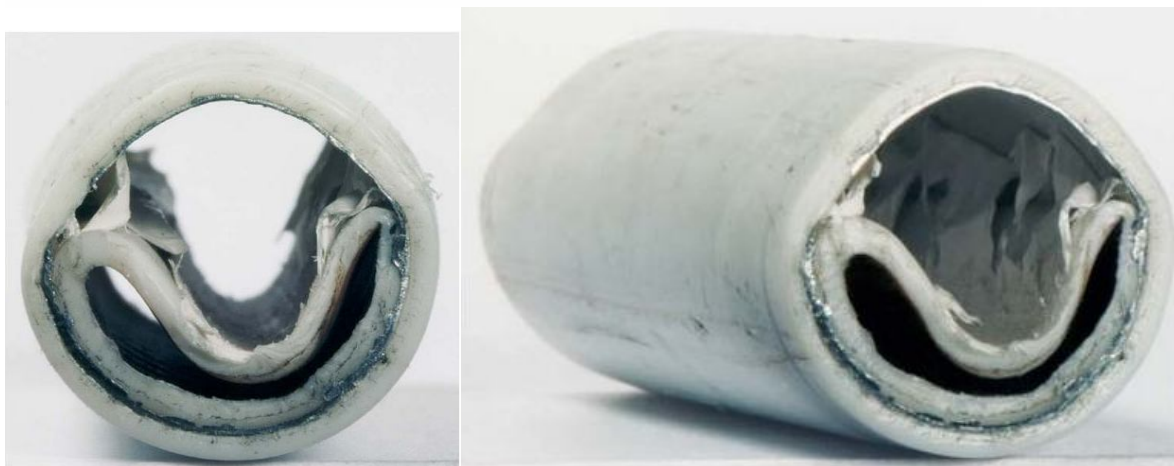
### 33. Металлополимерная (МП) труба Dнар 10 мм

Рассматривается фрагмент трубы, подсоединявшейся к радиатору. После 4-летней эксплуатации внутренняя полиэтиленовая оболочка трубы отслоилась от алюминиевой трубки на длине примерно 60 см. Поводом для отыскания повреждения стало значительное ослабление теплоотдачи радиатора. Первоначально имелось предположение, что нарушилось регулировочное устройство температуры радиатора или нарушилась гидравлическая балансировка стояков отопительной системы.

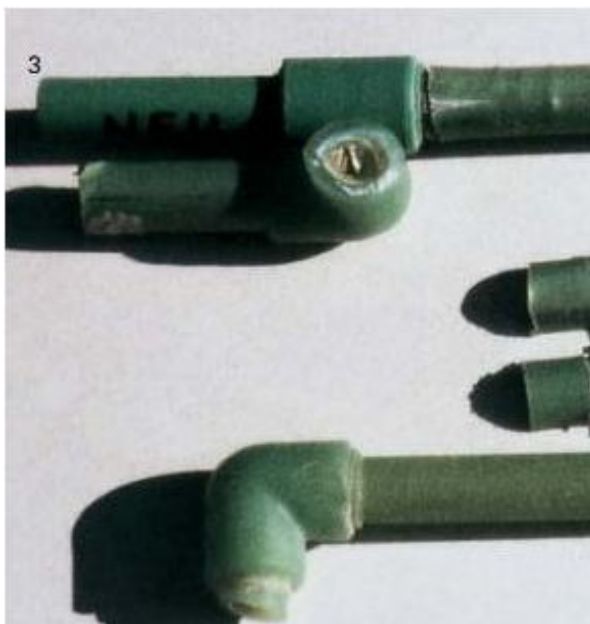
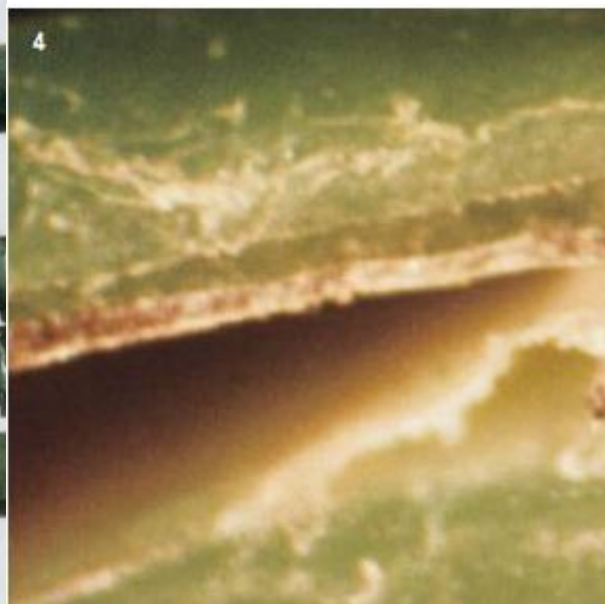
**37. Армированная алюминиевой оболочкой полипропиленовая труба (типа 3) размером 16\*2,7 мм**

Наблюдается участок полипропиленового трубопровода горячего водоснабжения после 4-летней эксплуатации, у которого наступило разделение составляющих трубу слоев: защитного наружного слоя из полипропилена, алюминиевого слоя в виде трубки и внутреннего полипропиленового слоя (непосредственно тела трубы). По конструктивному исполнению алюминиевая оболочка не была связана с полипропиленом адгезивом.

Примечание. Чем выше температура транспортируемой воды и чаще происходят эксплуатационные перепады температур воды, тем больше вероятность разделения слоев подобного типа труб.

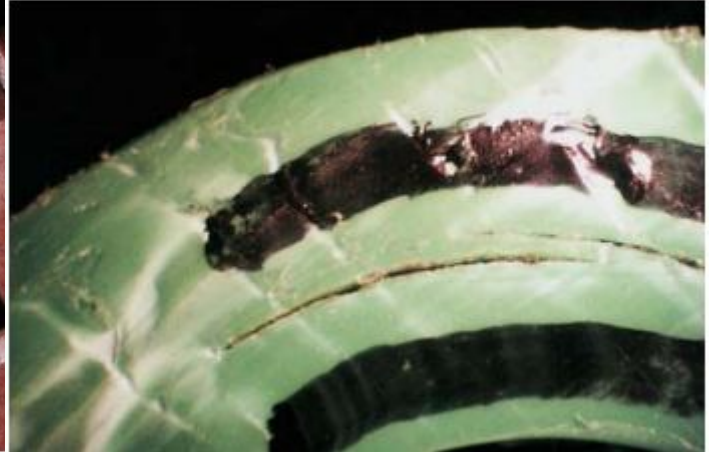
#### 42. Полипропиленовый (тип 3) тройник в трубопроводе Ду 32 мм на раструбной сварке

Рассматривается тройник системы из ППР питьевого водопровода здания, который был установлен в труднодоступном для монтажа месте. В тройник были вварены раструбной сваркой трубы (по стволу) и угольник (на ответвлении). Негерметичность обследуемого узла была выявлена после проверки давлением. Имелся ущерб из-за протечек воды.

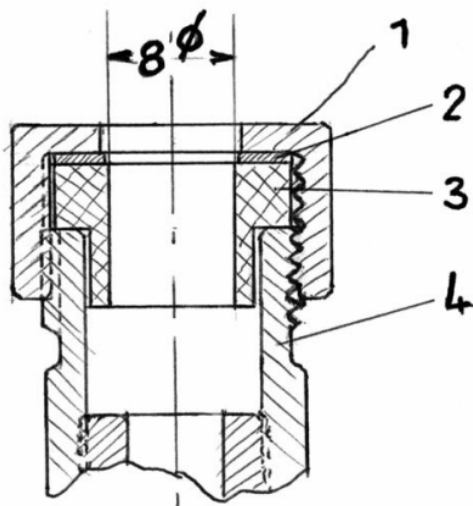
#### 44. Зажимное соединение с эластомерным уплотнением для медной трубы Ду 8 мм

Для герметичного подключения трубы предлагается зажимное соединение, состоящее из хромированной/никелированной накидной гайки, латунной шайбы и эластомерной втулки. Медная труба, подключенная к угловому вентилю, была плотно соединена с ним через предлагаемое зажимное соединение. Давление в трубе являлось слабонапорным. После года эксплуатации труба выскочила из соединения с угловым вентилем.

В рассматриваемой конструкции участки эластомерной втулки (в зависимости от времени, температуры и давления) могут заполнить в резьбовые проходы накидной гайки и кольцевой зазор между трубой и отверстием в накидной гайке. В результате такого изменения формы ослабляется сила трения, которая противодействует осевым выталкивающим усилиям, имеющим место при не жестко закрепленной трубе. Она может выскользнуть из соединения, что и произошло в нашем случае через год работы.

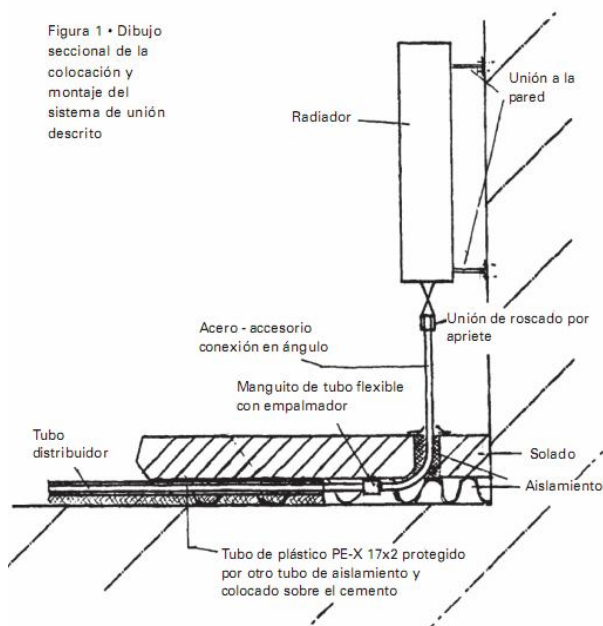
Figura 1 • Dibujo seccional de la colocación y montaje del sistema de unión descrito

Рассматривается конструктивное исполнение присоединения горизонтальной разводки трубами из СПЭ, уложенными в полу, к радиатору отопления. Прокладка производилась по коллекторной схеме разводки труб, то есть, двумя трубами (подающей и отводящей+отдельно от коллекторов к каждому радиатору).

Подсоединение радиаторов включало комплект трубок из нержавеющей стали размером 15x1 мм, имеющих изгиб под углом 90°, и зажимной соединитель к вентилю радиатора.

Трубы были заключены в защитные пластиковые оболочки несколько большего диаметра (рис.1) для снятия с рабочих труб из СПЭ нагрузок растяжения, сжатия и усадки, возникающих в режиме эксплуатации. Точек жесткого крепления труб не было предусмотрено; такими местами крепления являлись конечные резьбовые соединения на коллекторе и на радиаторе. Особые меры по фиксации мест углового соединения или гашения нагрузок растяжения не были предусмотрены.

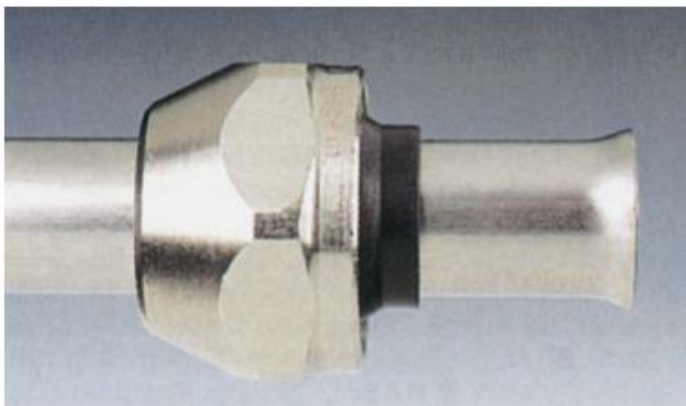
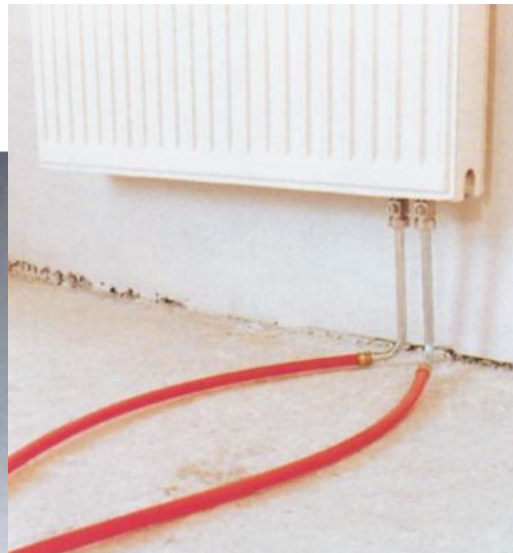
Примерно после года эксплуатации на соединителях проявились негерметичности. Из многих квартир поступили жалобы на повреждения потолка, стен, ковров вследствие протечек. Замена соединителей одного производителя на соединители, изготовленные другим производителем, положительного результата не принесла. После примерно еще 2-х лет эксплуатации системы вновь произошли разгерметизации. Еще раз в целях профилактики пришлось привести соединения в надлежащий вид; при этом с помощью предоставленного производителем инструмента места подсоединений труб были увеличены в диаметре с 15 до 17 мм (рис.2).

Согласно VOB-CDIN18380 "Системы обогрева отопительной и хозяйственной воды" трубы следует прокладывать так, чтобы они могли расширяться без повреждений (п. 3.2.7).

Напряжений изгиба присоединительных комплектов в результате температурных изменений длины труб можно было избежать с помощью расположения перед радиатором компенсационных петель или соответствующих креплений.
